IKT-LinerReport 2006: Glas klar im Vorteil?

Kommt es beim Schlauchlining nur auf das Material an? Welche Qualitäten erzielen Sanierer mit welchem Linertyp? Zum dritten Mal legt die neutrale und unabhängige IKT-Prüfstelle für Schlauchliner ihren IKT-LinerReport vor. Er zeichnet für 2006 ein differenziertes Bild anhand der Prüfergebnisse von mehr als 1.000 Baustellenproben.

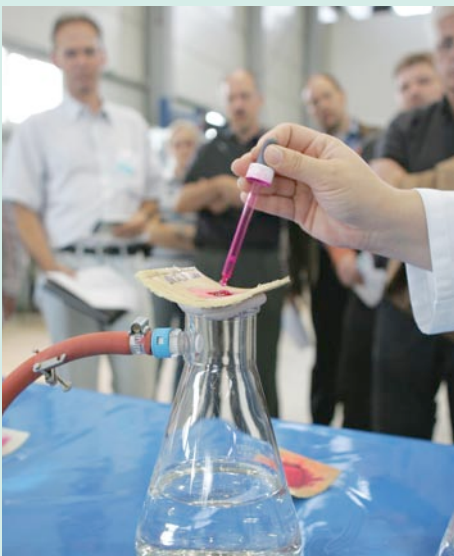
Dichtheitsprüfung nach APS-Prüfrichtlinie im IKT-Labor

Für die ersten drei, die mechanischen Kennwerte, werden die geforderten mit den tatsächlich erzielten Ergebnissen verglichen (Soll-Ist-Analyse). Das vierte Kriterium, die Wasserdichtheit, wird nach der APS-Prüfrichtlinie bestimmt. Dabei lautet das Resultat entweder „dicht“ oder „undicht“.

Prüfmethode: Falls vorhanden, wird zuerst die Außenfolie der Probe entfernt und die Innenfolie nach einem festgelegten Muster eingeschnitten. Dann wird rot gefärbtes Wasser auf die Innenseite aufgetragen und auf die Außenseite 0,5 bar Unterdruck aufgebracht. Bilden sich Tropfen, Schaum oder Feuchtigkeit auf der Außenseite, so ist der Liner undicht. (siehe Tab. 5)

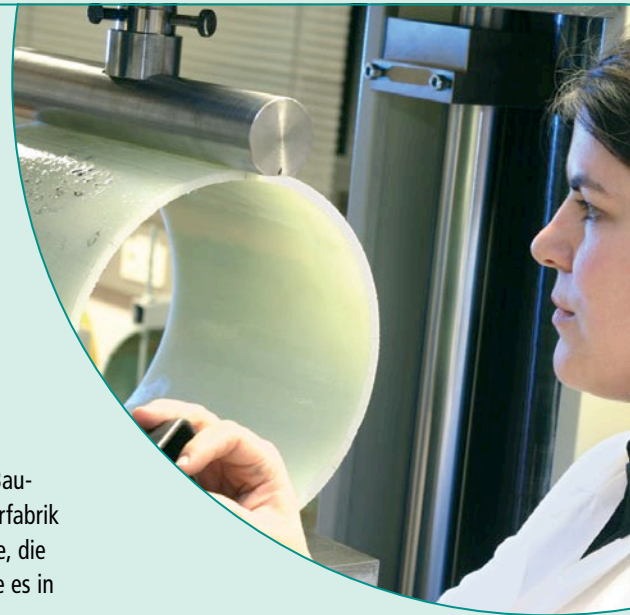
Laborergebnisse von Baustellenproben können nicht die alleinigen Kriterien zur Bewertung konkreter Sanierungsmaßnahmen sein, weil Baustellenproben immer nur Stichproben sind. Sie werden üblicherweise im Schacht entnommen, in Ausnahmefällen auch direkt aus der Haltung.

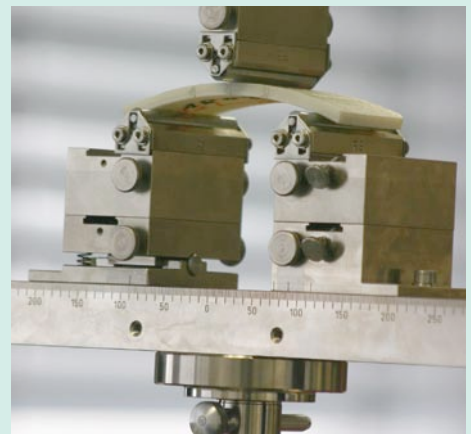
Linerprobe im Dreipunkt-Biegeversuch

Schlauchliner müssen örtlich verschiedene Lasten tragen (Grundwasser, Straßenverkehr, Erddruck). Dafür müssen sie jeweils ausgelegt sein und über eine adäquate Tragfähigkeit verfügen. Ein zentraler mechanischer Kennwert dafür ist der Elastizitätsmodul. Prüfmethode für Baustellenproben ist der Dreipunkt-Biegeversuch, den das IKT in Anlehnung an DIN EN ISO 178 und DIN EN 13566-4 als Kurzzeitversuch durchführt. (siehe Tab. 2)

Die Biegefestigkeit kennzeichnet den Punkt, an dem ein Liner aufgrund zu hoher Spannung versagt. Ist sie zu gering, so ist ein Liner nicht ausreichend tragfähig und kann noch vor Erreichen der zulässigen Last brechen. Prüfmethode: Im Dreipunkt-Biegeversuch wird die Last bei konstanter Verformungsgeschwindigkeit bis zum ersten Lastabfall gesteigert. Dieser kennzeichnet den Beginn des Linerbruchs (Kurzzeitversuch). (siehe Tab. 3)

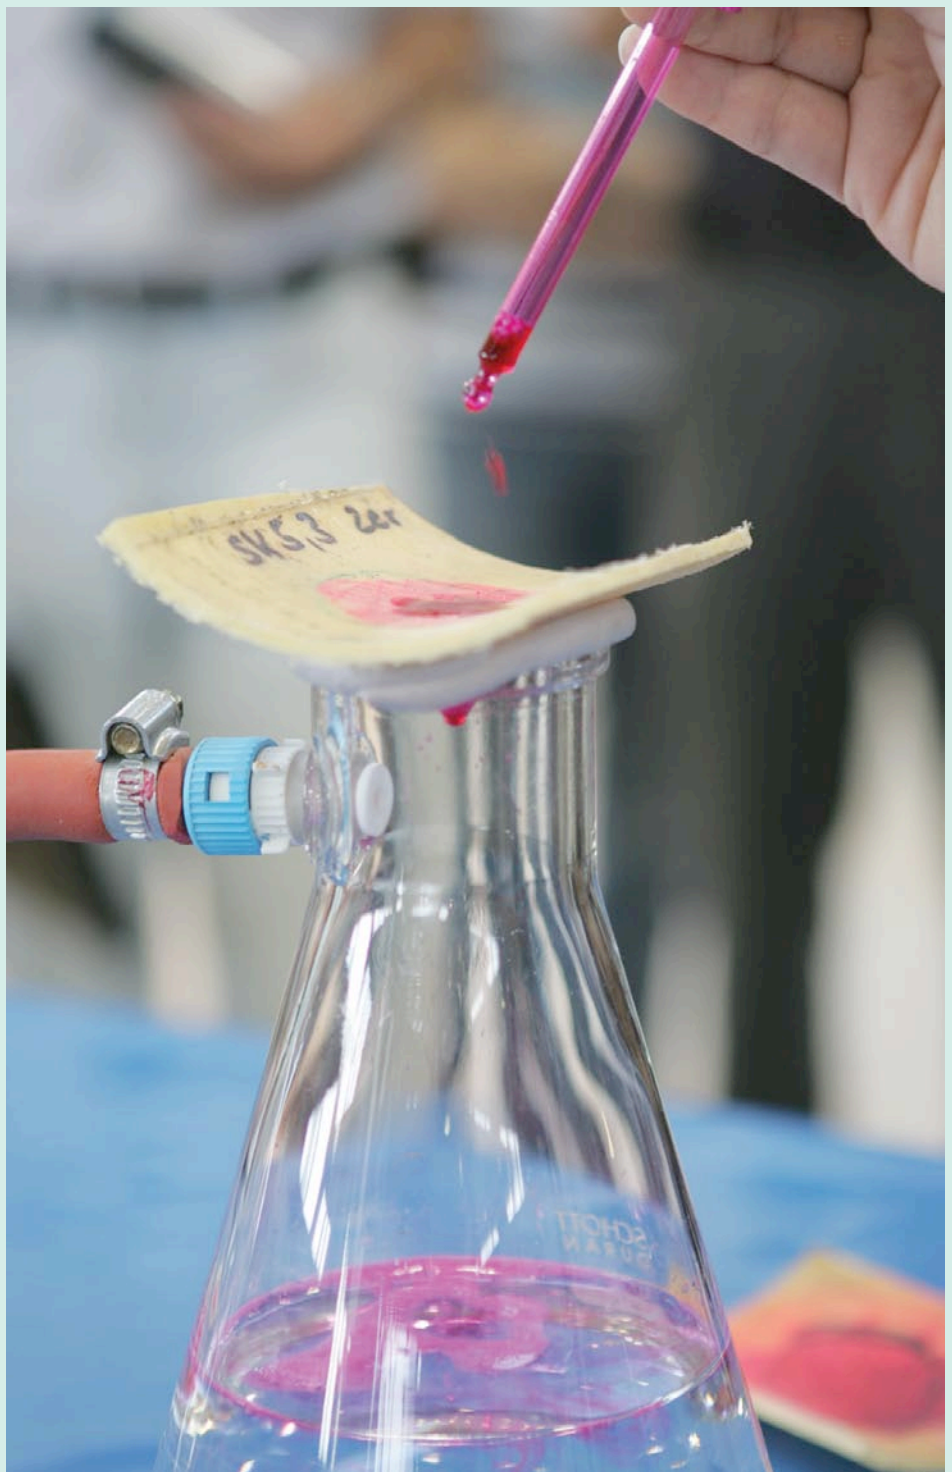
Wasser (rot) tropft durch: Liner undicht!
